| | A | B | C | D | E | F | G | H | I |
|---|---|---|---|---|---|---|---|---|---|
| 12 | 2024年第一季度重点检查工地 | | | | | | | | |
| 13 | 序号 | 评价单位 | 项目名称 | 建设/代建单位 | 施工单位 | 监理单位 | 存在的隐患问题 | 隐患图片 | 具体整改要求 |

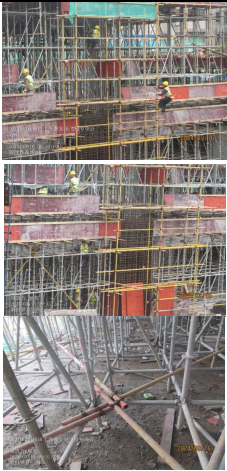
| | A | B | C | D | E | F | G | H | I |
|---|---|---|---|---|---|---|---|---|---|
| 17 | 4 | 福田区建筑工程工务署 | 梅红小学建设工程 | 深圳市振业（集团）股份有限公司 | 中国建筑第七工程局有限公司 | 深圳市大众工程管理有限公司 | 1、现场4区北侧架子工在脚手架外侧向上攀爬翻越至作业面，攀爬外架高度10m以上。<br>2、在建工程外脚手架架体外侧安全网封闭连接不严。<br>3、现场高支模区域架体四周剪刀撑设置不符合要求，剪刀撑搭接扣件数量不足，水平剪刀撑搭接扣件数量不足。 | | 1、责令该工人立即停止作业进行安全教育；<br>2、脚手架安全网应满挂封闭防护严密；<br>3、高支模架体四周满搭竖向剪刀撑，水平剪刀撑搭接长度不小于1米，扣件数量不少于3个，扣件末端钢管预留100mm |
